Objekt Nr.: 0000-000-2008

Begutachtung des Schornsteins im Auftrag der Bauherrschaft mit digitaler Videoinspektionskamera

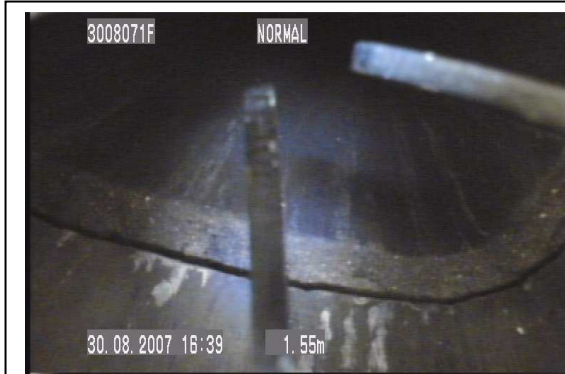
Nr. 1 Beschädigung Innenrohr: 1,55 m von dem oberen Reinigungsverschluss nach unten aus gesehen

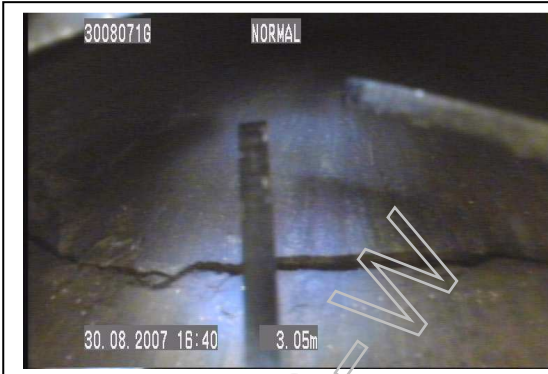
Nr. 2 Beschädigung Innenrohr: 3,05 m von dem oberen Reinigungsverschluss nach unten aus gesehen

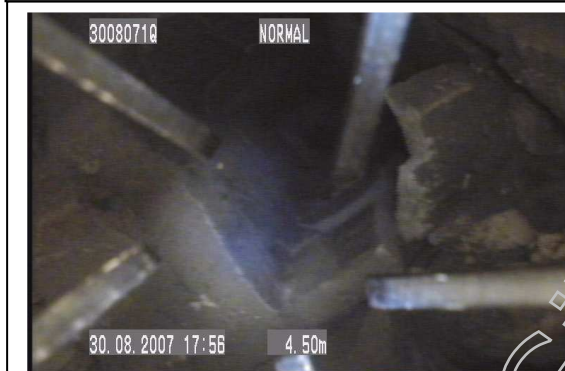
Nr. 3 Beschädigung des Innenrohres beim Abgasrohranschluss 4,50 m von dem oberen Reinigungsverschluss nach unten aus gesehen

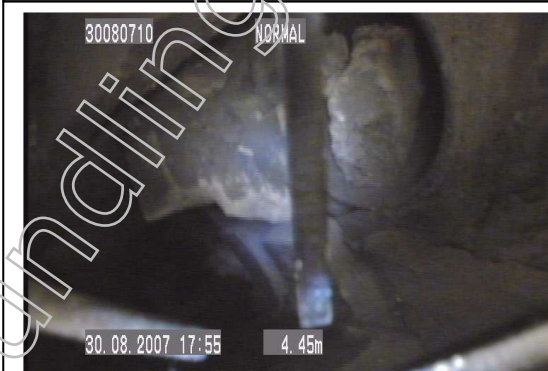
Nr. 3 Beschädigung des Innenrohres beim Abgasrohranschluss 4,45 m von dem oberen Reinigungsverschluss nach unten aus gesehen
