**Objekt Nr.: 1360/000-2007**

Begutachtung des Schornsteins im Auftrag der Bauherrschaft mit digitaler Videoinspektionskamera

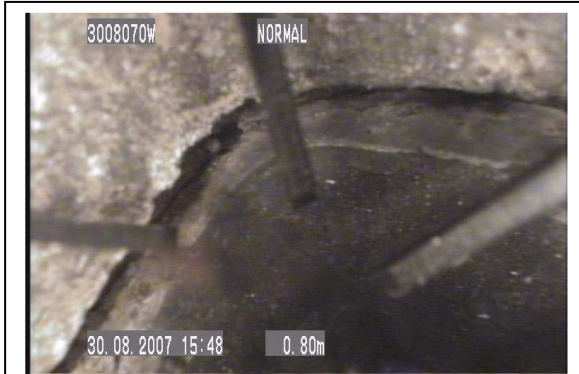
**Nr. 1** Beschädigung Innenrohr: 0,80 m von dem oberen Reinigungsverschluss nach oben aus gesehen

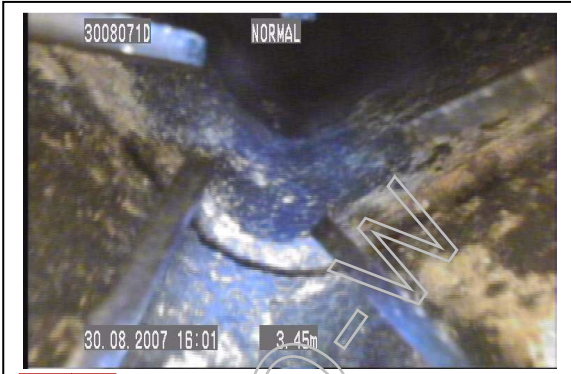
**Nr. 2** Beschädigung Innenrohr: 3,45 m von dem oberen Reinigungsverschluss nach unten aus gesehen

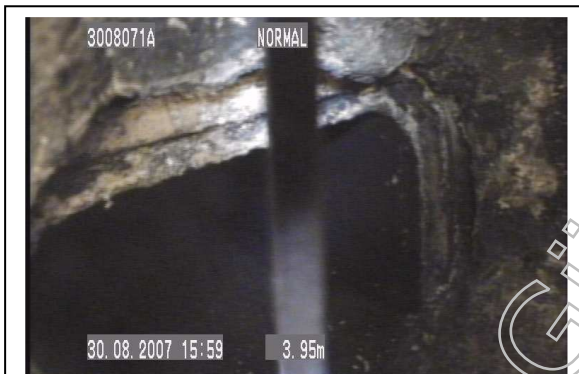
**Nr. 3** Beschädigung des Innenrohres beim Abgasrohranschluss 3,95 m von dem oberen Reinigungsverschluss nach unten aus gesehen

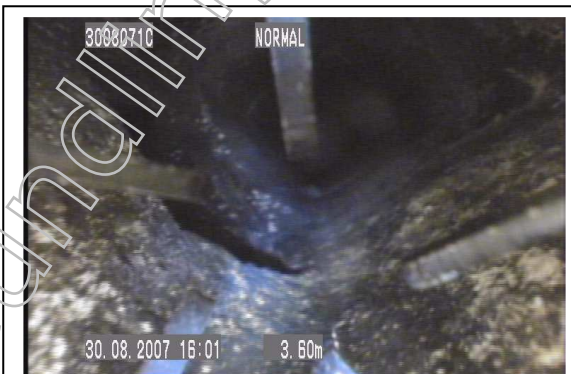
**Nr. 3** Beschädigung des Innenrohres beim Abgasrohranschluss 3,60 m von dem oberen Reinigungsverschluss nach unten aus gesehen
