**Objekt Nr.: 1360/000-2007**

Begutachtung des Schornsteins im Auftrag der Bauherrschaft mit digitaler Videoinspektionskamera

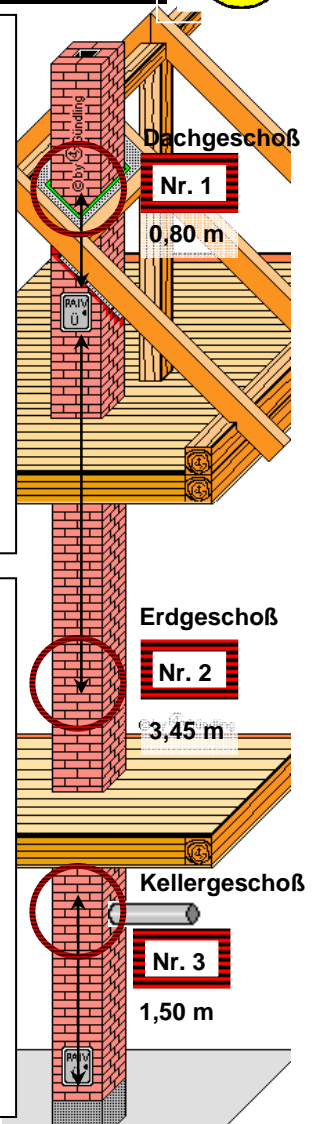
Lage Schornsteingruppe: von der Straßenseite bzw. Hauseingang aus gesehen  
 vr-vorne rechts  
 Schornsteinzug links  
 Ölheizungszug
