## Energiegutachten zur sparsamen, rationellen und effizienten Energieverwendung in Wohngebäuden vor Ort

### Projektbeschreibung Ihres Gebäudes

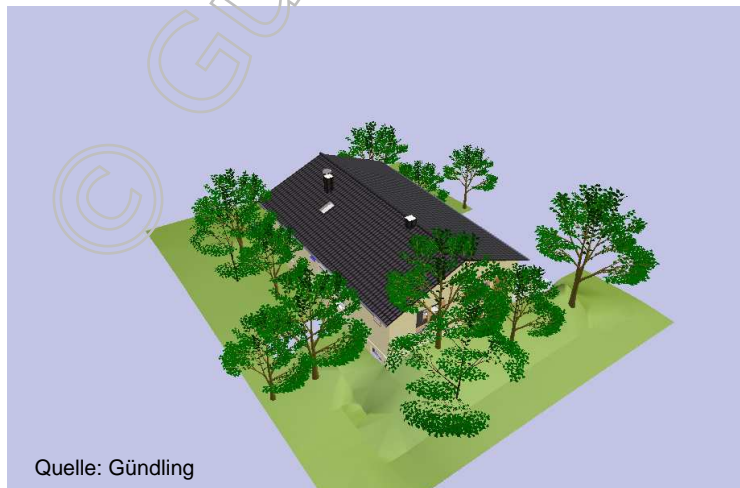
Bei dem vorliegenden Objekt handelt es sich um ein freistehendes Zweifamilienhaus mit natürlicher Lüftung

Das Gebäude wurde 1966 erbaut.

Es wurde aus Bims-Hohlblocksteinen mit einer Dicke von 24,00 cm errichtet. Die Außenfassade wurde mit Asbestzementfaserplatten und an den Giebelseiten mit Red Zeder Profilbrettern verkleidet. Die Innenverkleidung der Außenwände wurde mit Gipskartonplatten und Ansatzbinder aufgeklebt.
